# Christuskirche in Harpstedt

## Untersuchung zur Profilierung des

## Voutengesimses

Dr.-Ing Stefan Amt  
Bauhistoriker / Architekt

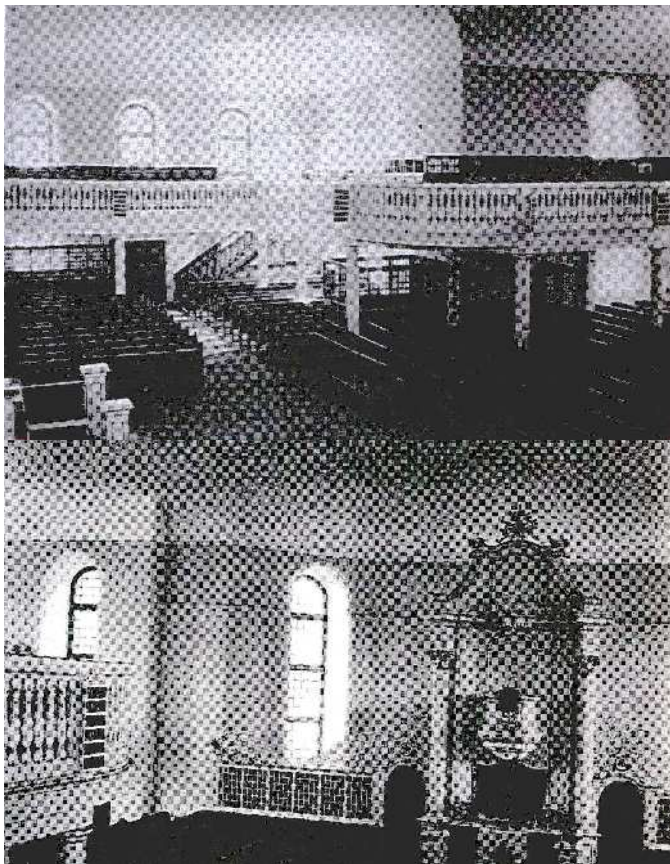
Den Zustand des Innenraumes der Harpstedter Kirche vor der Zerstörung im Zweiten Weltkrieg zeigen zwei Fotos, die Herman Mewes seiner Dissertation anfügte (Abb. Nr. 26 und 27, S. 210). Diese Aufnahmen sind vor 1943 entstanden. Zu erkennen ist, dass zu dieser Zeit der Übergang von Wand und Voute durch ein gegenüber dem heutigen Bestand auffällig schmaleres Gesims markiert war. Die Profilierung ist aufgrund der Qualität der Fotos nicht konkret zu erschließen, möglicherweise kann es als schlichte halbrunde Abschlussleiste gedeutet werden.

Aufgrund der in den Quellen belegten häufigen Schäden (Fäulnisproblematik) und Reparaturen im Dachbereich, liegt die Vermutung nahe, dass es sich auch bei diesem Gesims bereits nicht mehr um Substanz aus der Erbauungszeit gehandelt hat.

Zustand des Innenraums der Kirche in Harpstedt vor 1943, aus Mewes (Abb. 26 und 27)

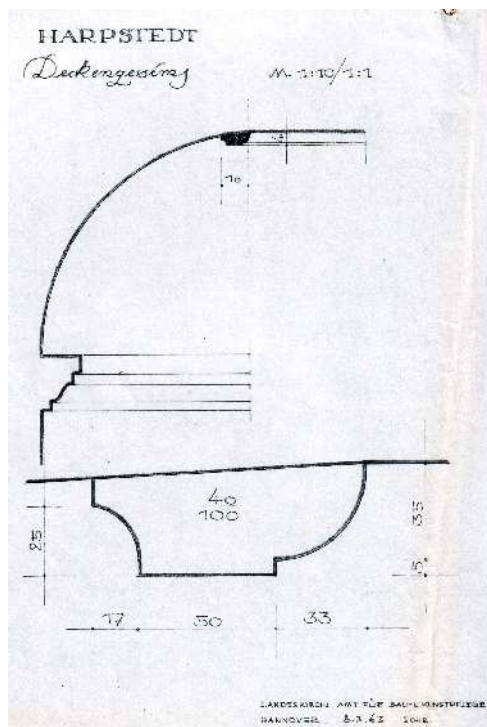
Darüber hinaus ist dieses Profil in seiner eindeutigen Kontur in einer Planung für die Ergänzung des Deckengesimses dargestellt. Die Zeichnung ist auf den 08.03.63 datiert (Zeichner: SCHR., Amt für Bau- und Kunstpflege) und zeigt das Voutengesims in seiner heutigen Profilierung als Bestand. Planungsgegenstand war die zusätzlich anzubringende Deckenleiste. Diese ist heute vorhanden, weicht in ihrer Profilierung jedoch von dieser Planung ab.

Planung der Deckenleiste des Gesimses der Kirche in Harpstedt, 08.08.63 (PfA-Harpstedt: Zeichnungsmappe 1)
